**1495/C6**
**Assortimento di utensili per la riparazione dei filetti della coppa olio**

Permette una riparazione veloce e pratica delle filettature della vite di scarico olio

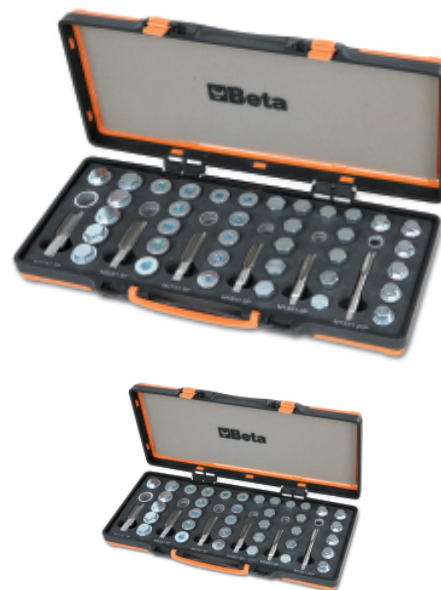
- Il filetto danneggiato viene rimosso con il maschio filettato e allargato di una misura
- Consente la riparazione ed evita la sostituzione della coppa olio

- 1 maschio M13x1.25 + 6 viti + 12 rondelle
- 1 maschio M13x1.5 + 6 viti + 12 rondelle
- 1 maschio M15x1.5 + 6 viti + 12 rondelle
- 1 maschio M17x1.5 + 6 viti + 12 rondelle
- 1 maschio M20x1.5 + 6 viti + 12 rondelle
- 1 maschio M22x1.5 + 6 viti + 12 rondelle
